1 前言

涉案 1030 熔喷布生产线（以下简称：涉案熔喷机）

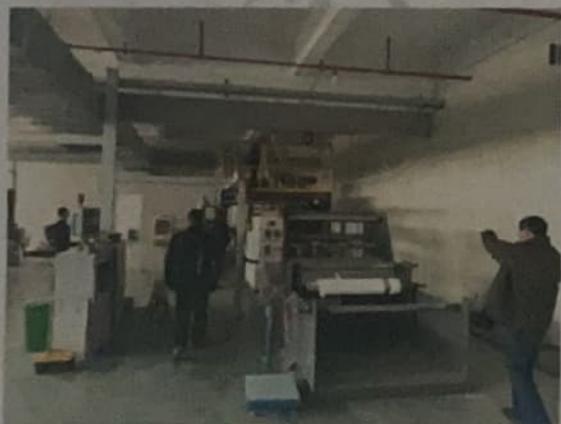
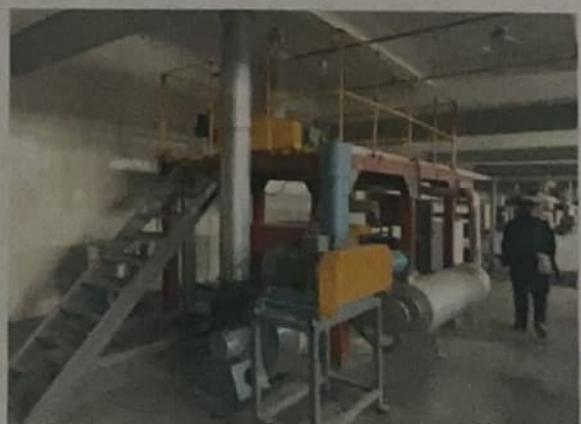
5.1.2.1 涉案熔喷生产线安装在浙江全盛无纺制品有限公司内（照片 1、2），未见产品铭牌，不符合 FZ/T 93074-2011《熔喷法非织造布生产联合机》中 8.1.2 设备产品“标志”要求。

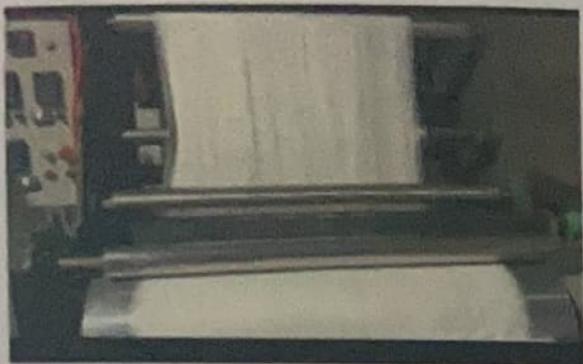
照片 5

在涉案生产线试生产过程中，熔喷布面上出现多条条纹(照片 5)，及粗颗粒状僵丝 (照片 6)。模头各区域温控偏差较大 (照片 7)，不符合 FZ/T 93074-2011《熔喷法非织造布生产联合机》中 5.1.5.3 “温度控制精度偏差为±2℃” 的标准要求。

综上所述，涉案熔喷机生产的熔喷布出现质量缺陷的主要原因为模具内部的结构、孔径等存在质量缺陷，以及运行过程中的熔融温度、风量、风速、高压静电驻极强度等工艺未调试到位导致。

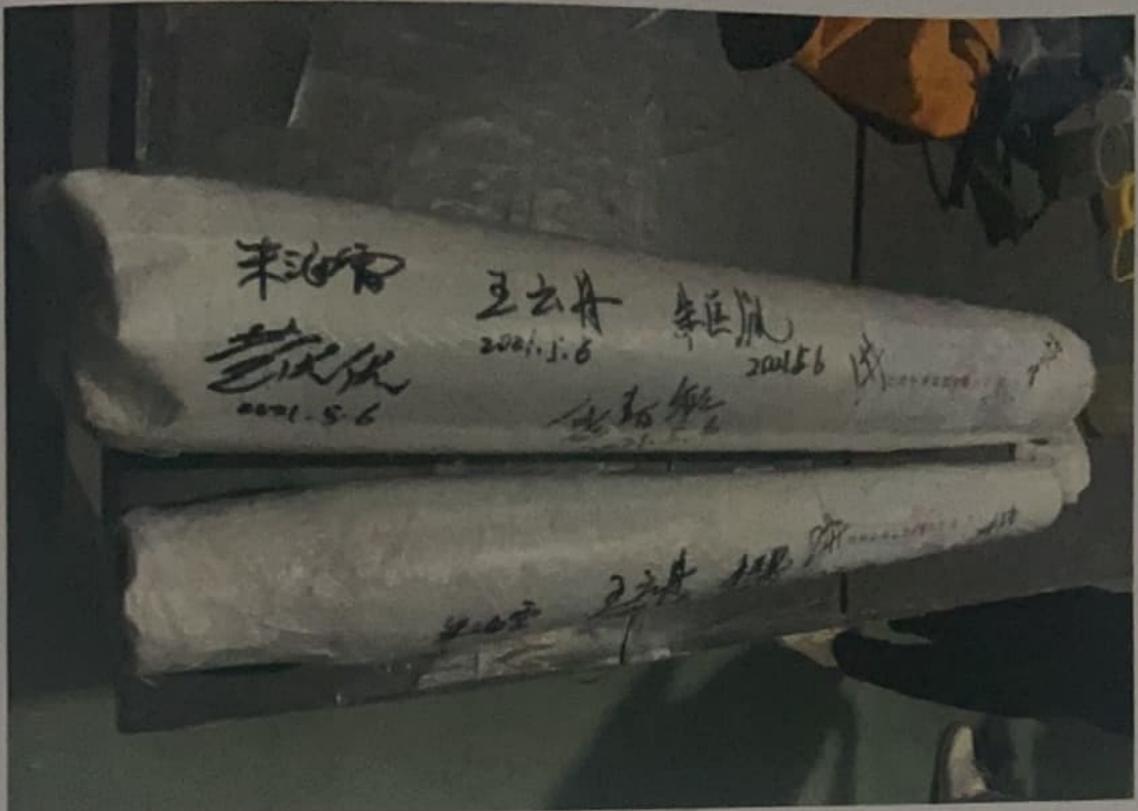
照片 8

鉴定专家取卷绕在纸筒的熔喷布为样品，当事各方对样品签字确认 (照片 8)，封样后由我公司带回。

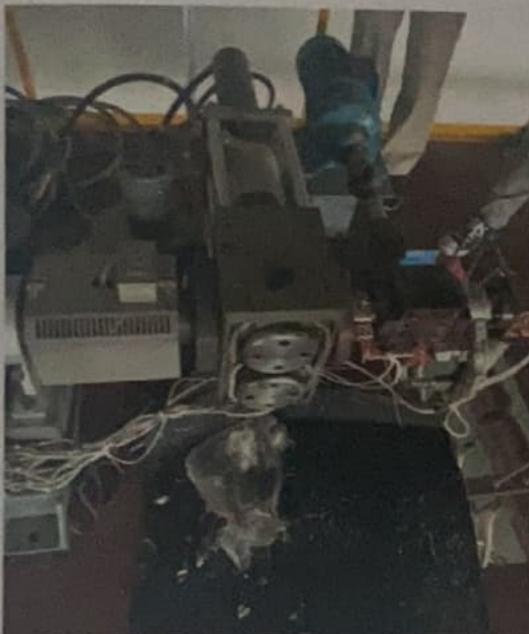
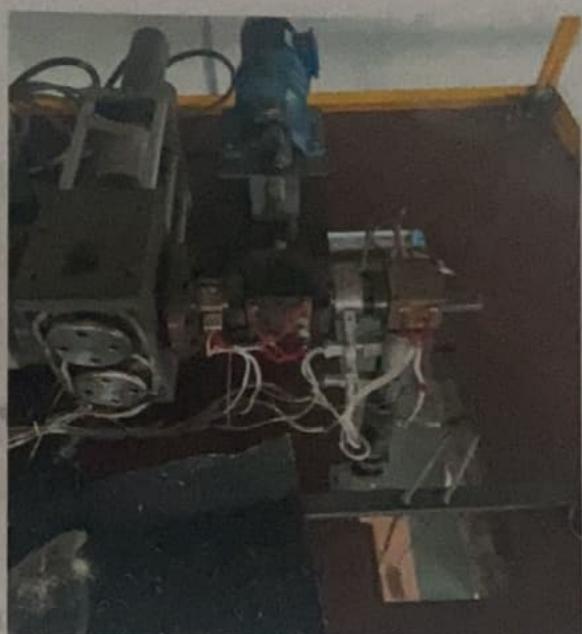
涉案熔喷机上未见产品铭牌。涉案熔喷机电气接线不整齐，不符合《FZ/T 93074—2011》第 5.2.5.3 条各类电线、管路外露部分应排列整齐，安装牢固（照片 9、10）。
